# Mesa Inspección Filtros

Ref. 58286

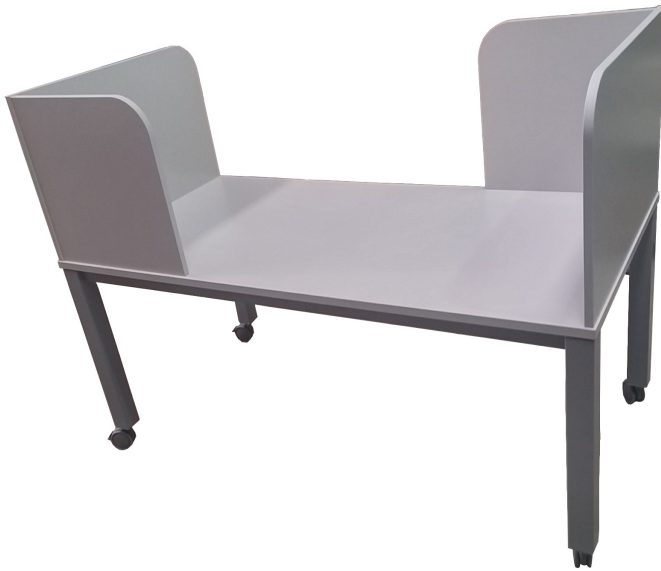
▲ Seguridad

▲  
Detalle de los divisores

▲  
Ruedas con freno

Tablero realizado en melamina de 25mm de espesor con canto de 2mm.

Estructura metálica compuesta por:

4 Pies tubulares de acero de 60x60x1,5mm.

Marco realizado en tubo metálico de 40x30x1,5mm.

Piezas de unión entre los pies y el marco realizadas en fundición de aluminio.

Ruedas de gran resistencia realizadas en polímero técnico.

Divisores realizados en melamina de 16mm de espesor con canto de 0,4mm.
